Unregelmäßiger Motorlauf, Motor schüttelt im Leerlauf

Thema Ausgabe	GI05.30-P-077906
Version	1
Funktionsgruppe	05.30 - Ventile
Standort	07-06-2024
Gültigkeit	Motor OM654.9/8 und OM656.9
Grund für die Änderung

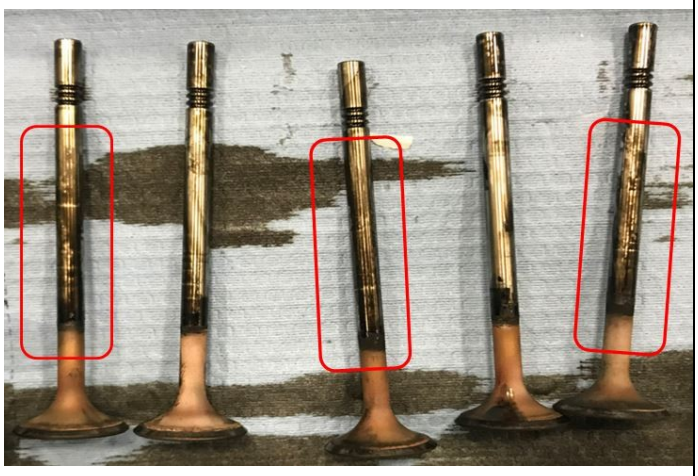
Unregelmäßiger Motorlauf, Motor schüttelt im Leerlauf im kalten und warmen Zustand, siehe Video.

Anhänge	
Datei	Beschreibung
unrunder Leerlauf.mp4	Beispiel für eine Beschwerde in Bezug auf den Motorlauf
